航務飛安風險管理

報告人：陳葦洲

立榮航空公司

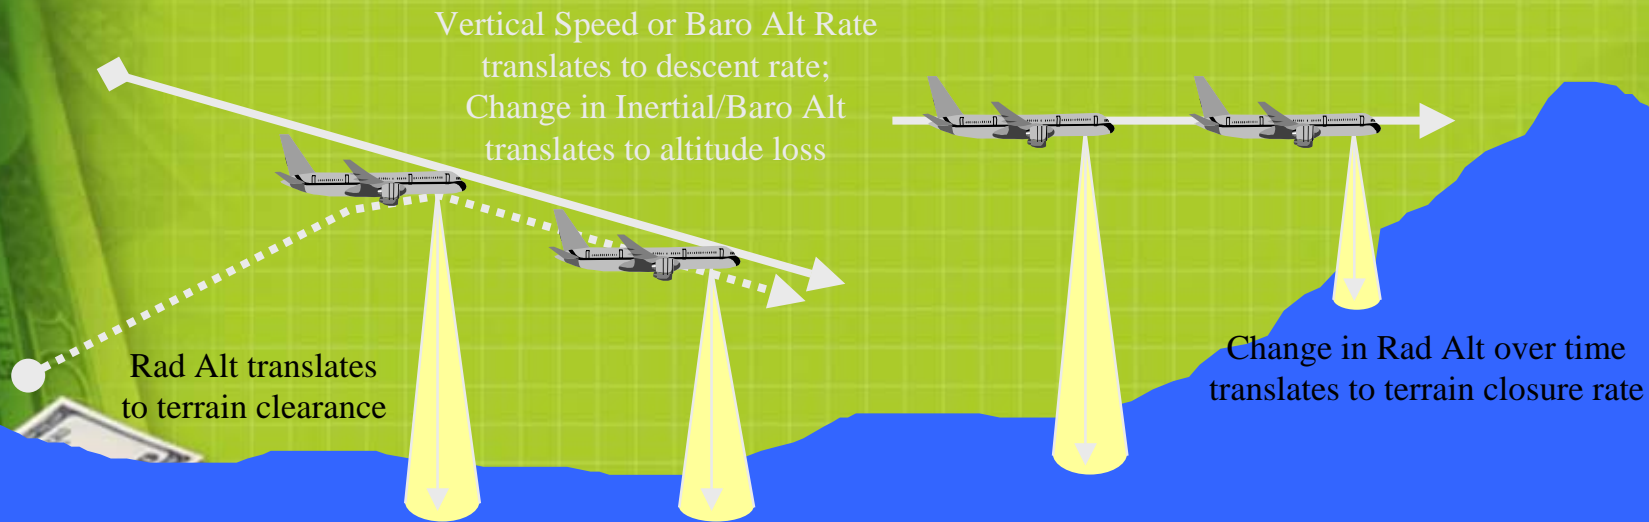
Standard GPWS Modes

Mode 1: Excessive Descent Rate

Clearance vs. descent rate

Mode 2: Rising Terrain

Clearance vs. closure rate

Mode 3: Descent After Takeoff

Clearance vs. altitude loss

Mode 4: Terrain Clearance

Clearance vs. air speed & flight phase

Mode 5: Descent Below Glideslope

Mode 6: Altitude/Bank Angle Callouts

Mode 7: (Reactive) Windshear

All 7 GPWS Modes Basic to EGPWS

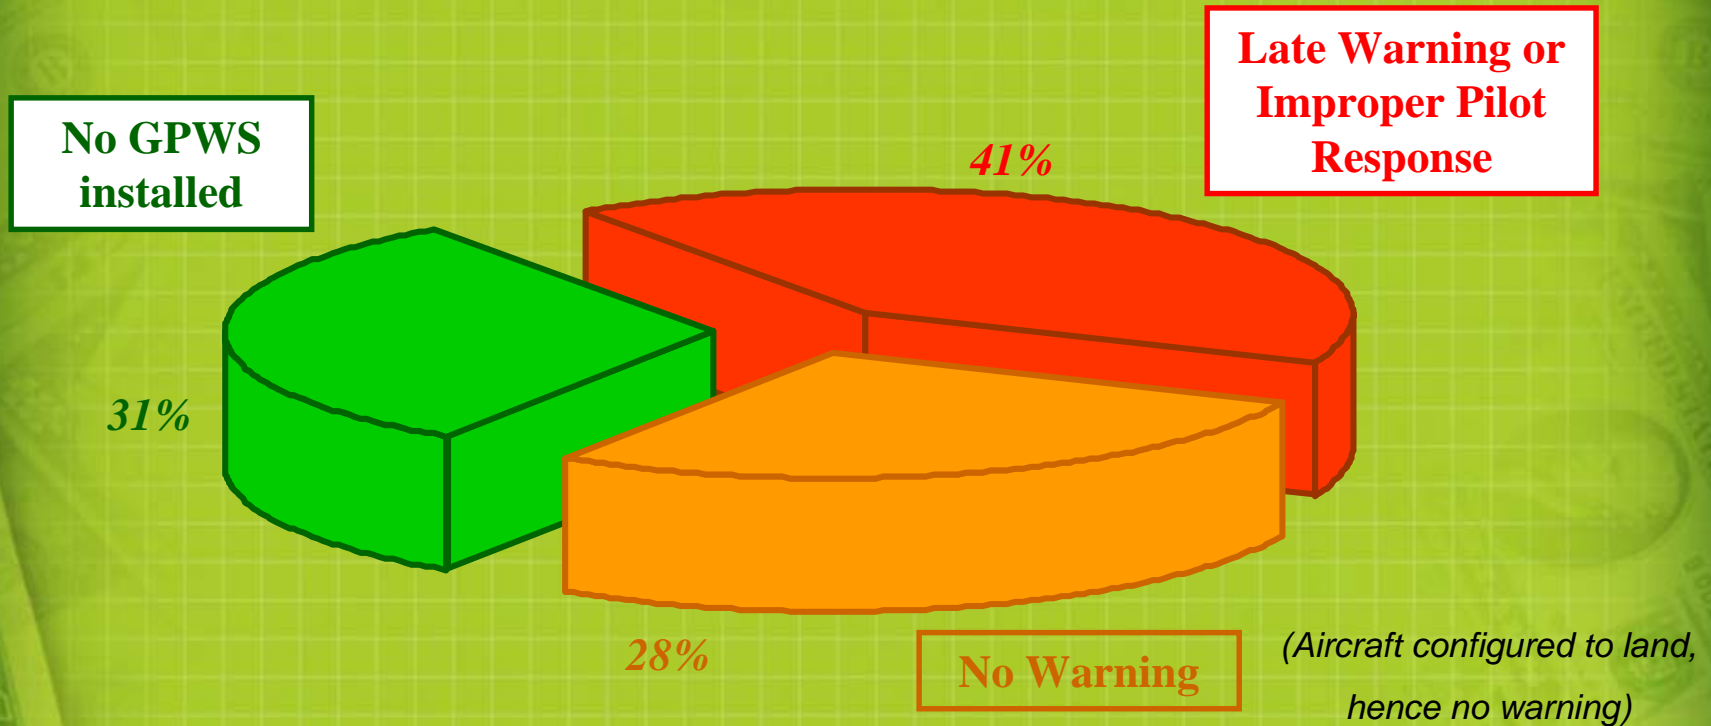
CFIT Distribution (1988-95)

EGPWS addresses GPWS limitations
while expanding upon safety benefits

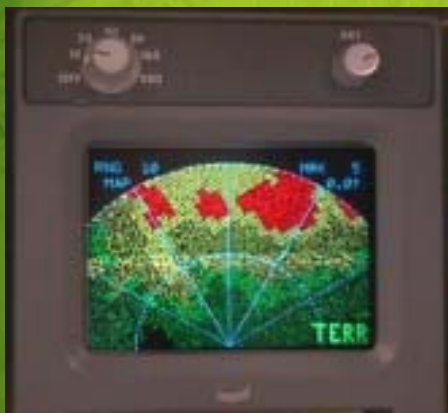
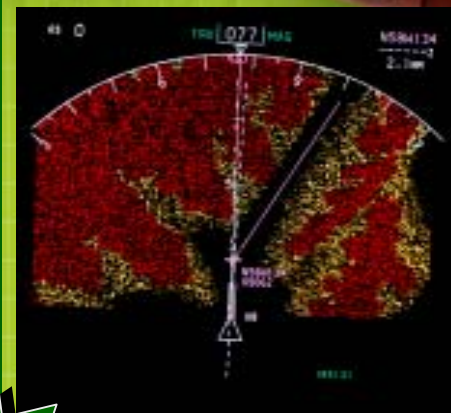
Terrain Awareness Display

SOLID YELLOW / RED
RESERVED FOR ALERTS
CAUTION: 100% YELLOW
WARNING: 100% RED

- 不同於GPWS以航機上雷達高度表偵測航機距障礙物的距離，改以GPS或其他導航設備得知現在位置，再比較DATABASE 中地形，進而判斷航機距障礙物的方位與高度
